TRAVAILLEURS HAPPÉS MORTELLEMENT PAR UNE PIÈCE MOBILE

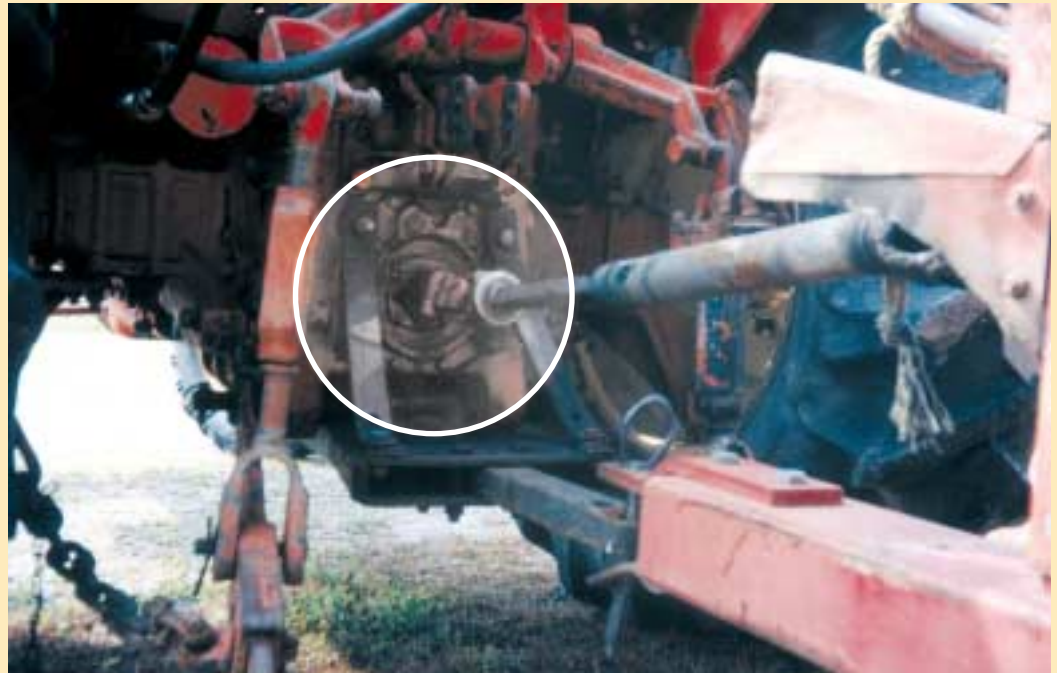
Absence de protection contre les pièces mobiles tant du côté du tracteur (p.d.f.) que de l'équipement (arbre de transmission, joint universel...).

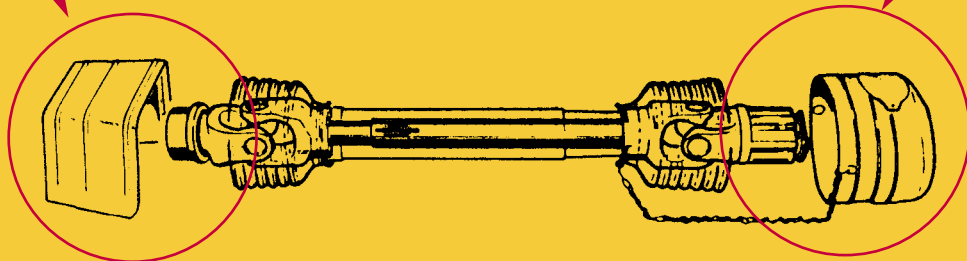
- S'assurer que le bouclier de protection en forme de U renversé fixé sur le tracteur est bien en place et qu'il est en bon état (voir l'illustration);
- Munir immédiatement de dispositifs de protection tous les arbres de transmission et les joints universels (voir l'illustration);

Note : Communiquer avec le concessionnaire ou le revendeur pour obtenir des pièces sécuritaires.

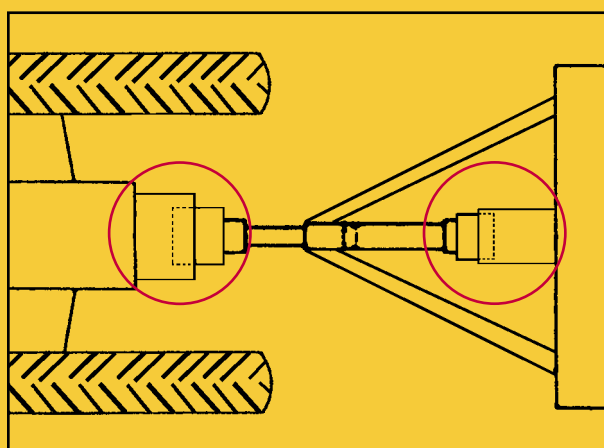
- Voir à ce que l'arbre de transmission soit raccordé correctement à l'embout de la prise de force;
